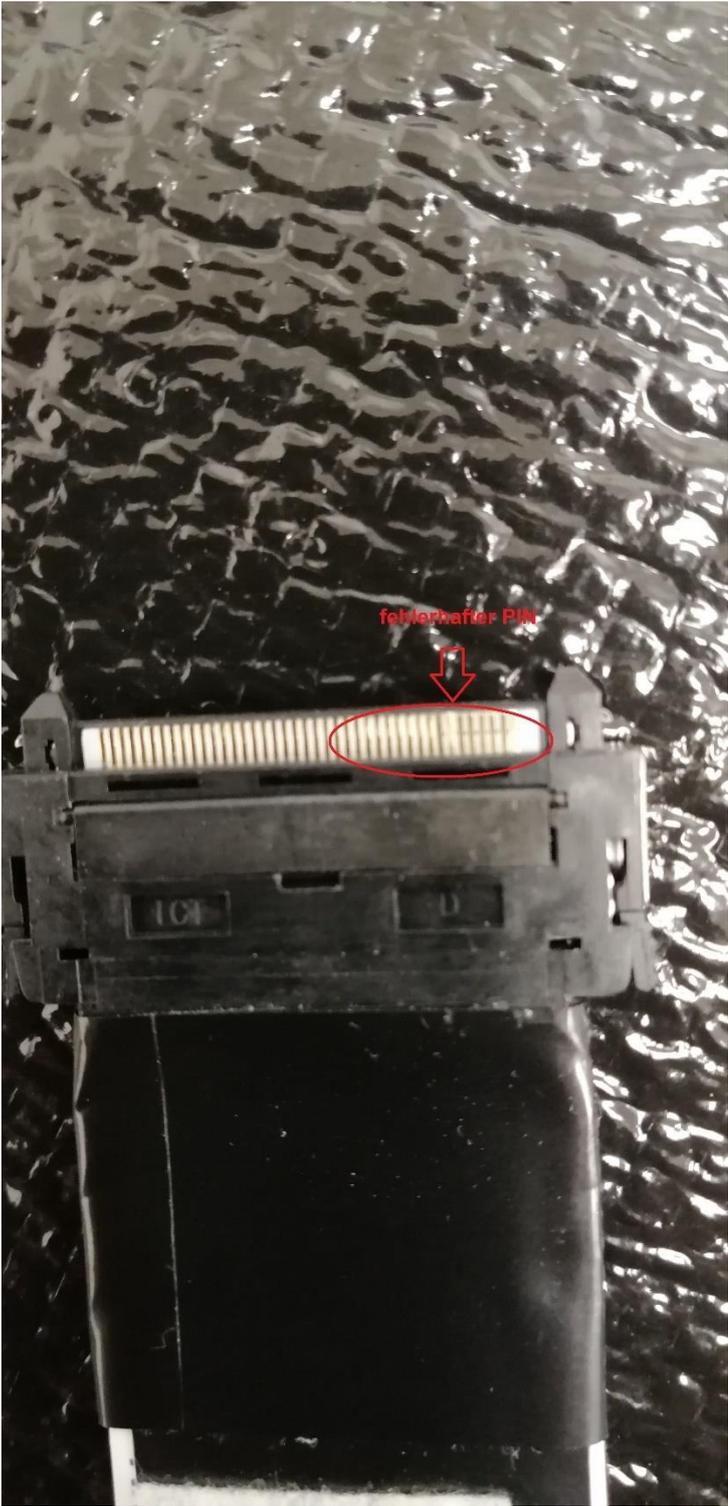
Hier bitte die LVDS-Kabel-Anschlüsse auf Beschädigung überprüfen:

Lösung: bitte ein neues T-Con-Modul bestellen. Der Fehler mit dem Anschluß ist auf den T-Con-Modulen ab September 2019 behoben. Falls das LVDS-Kabel beschädigt ist, dieses bitte ebenfalls tauschen.

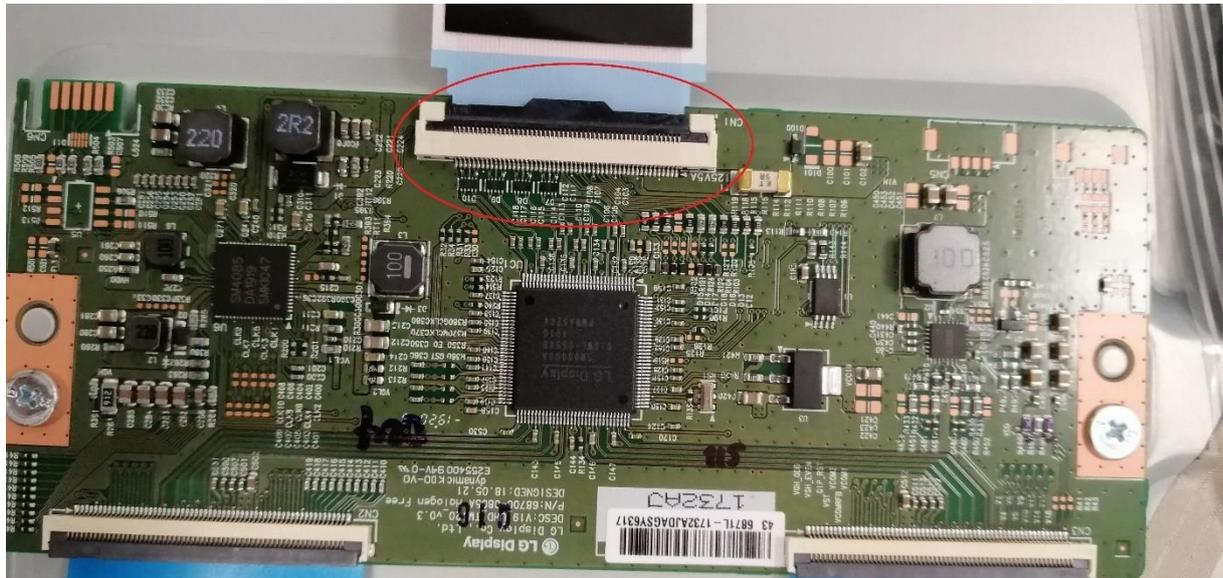
T-Con-Modul mit neuem Anschluß:
