Service Information

Nummer: O/02/09; o_tv029d

Chassis: Chassis SR/LN- Vision 9/Berlin

SW Update:

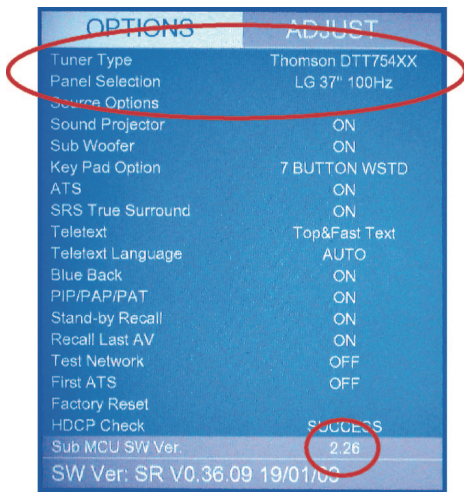
Abb.1

- *Es existieren zwei Arten den Software-Update zu aktivieren. Dies hängt von der installierten "submcu SW" (Abb. 1) ab, deren Version im Händlermenü oberhalb der Gerätesoftware zu finden ist.*
Ist eine Version kleiner 2,26 installiert, so startet der Update gleich nach dem Einschalten (nicht in Stand-By) und wird durch schnelles Blinken der Stand-By-LED angezeigt.
Bei neueren Versionen, 2.26 und größer beginnt der Update erst nach dem Einschalten (nicht Stand-By) und langsamen Blinken (ca. 10 sec.) der Stand-By-LED durch kurzes Drücken der grünen und blauen Taste auf der Fernbedienung (Abb. 2) schnell nacheinander. Der Update wird hier auch durch schnelles Blinken der Stand-By-LED angezeigt.
