AEG Electrolux Kondenstrockner Baujahr 2004: Motorlager ersetzen

Ein Kondenstrockner AEG Lavatherm T 54800 lief nur noch sehr laut. Der Austausch des vorderen Motorlagers beseitigte das Problem. Erkennbar ist die ältere Modellreihe daran, dass die Trockner eine Bürste auf der Oberseite der Trommel zur Messung der Wäscheuchte besitzen. Neuere Modelle haben dafür eine Kohle auf der Trommelunterseite, aber auch einen anderen Motor.

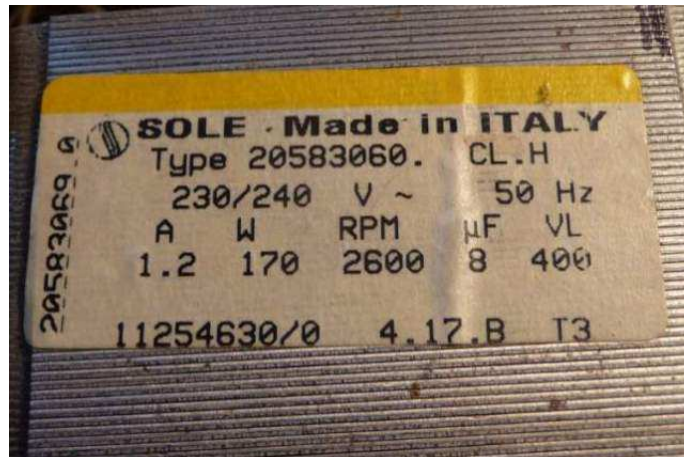
Das Typenschild auf dem Motor sieht z.B. so aus:

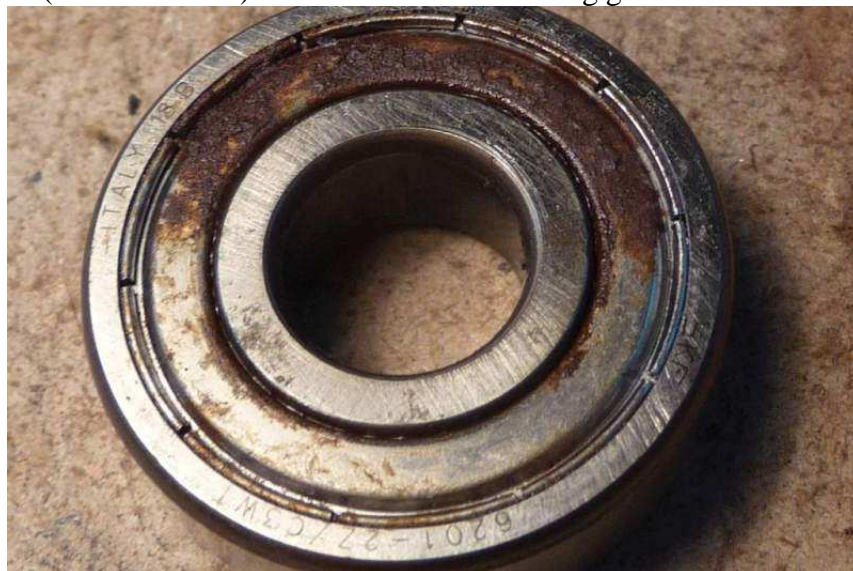
Das defekte Lager (Normteil 6201) ist hier an der Rostbildung gut zu erkennen.

Zum besseren Schutz gegen Feuchtigkeit empfiehlt es sich, das Lager durch ein Version mit 2 Dichtscheiben zu ersetzen. Lagertyp z.B. **SKF 6201-2RSH C3**. Das Kennzeichen C3 für erhöhte Lagerluft ist empfehlenswert, aber nicht zwingend. Ohne C3 geht es zur Not auch. Bezugsquelle „eBay“ für 2-5 Euro. Der örtliche Kugellager-Händler ruft 14.- Euro (Listenpreis in Einzelverpackung) auf. Bei AEG Electrolux gibt es nur den kompletten Motor als Ersatzteil für ca. 200 Euro, was sich bei einem alten Trockner nicht mehr lohnt.

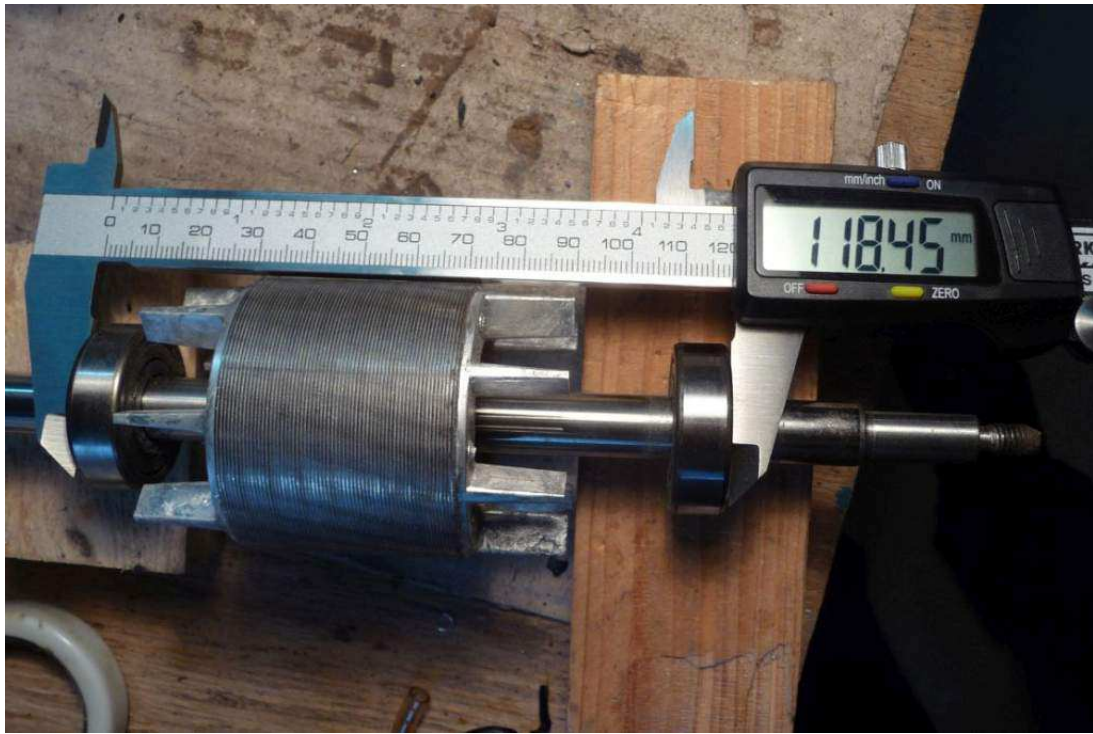
Das Lager ist mit Festsitz aufgespresst und muss vorm abziehen genau ausgemessen werden. Die Position des Lagers wird nicht durch einen Seegerring oder ähnliches fixiert, wie es bei jüngeren Modellen der Fall ist. Daher den Messwert genau aufschreiben.

Das jeweilige Wellenende wird mit Muttern und Scheiben gegen Beschädigung geschützt.

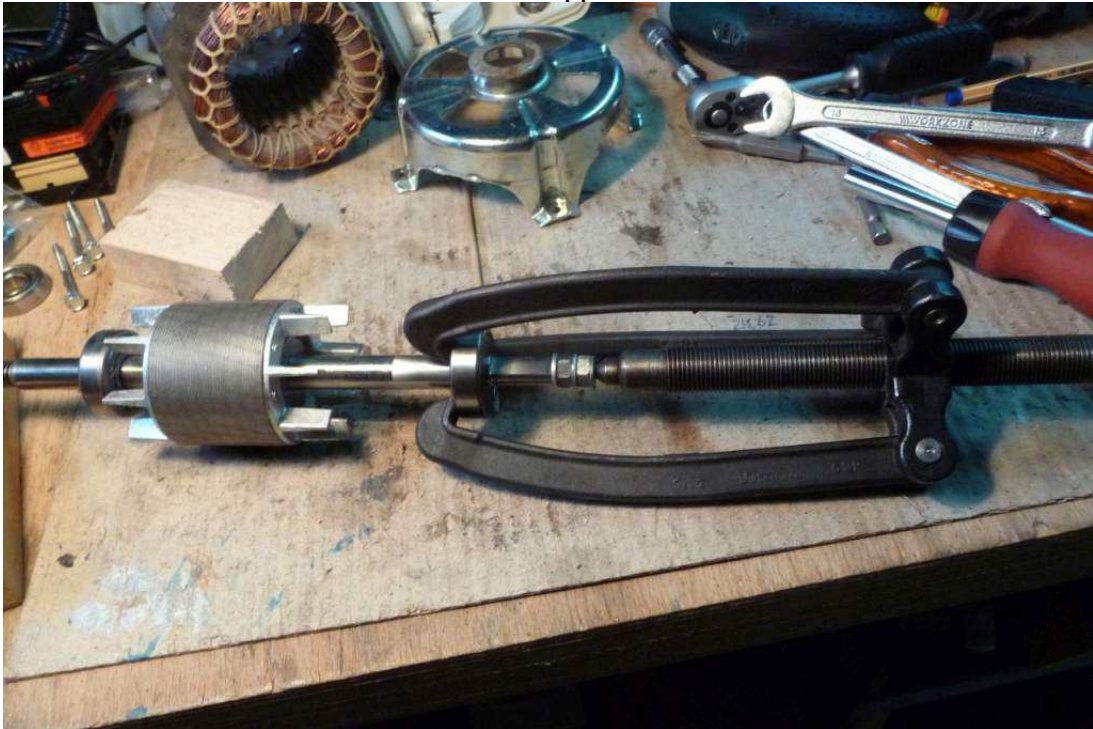
Für das Aufpressen des neuen Lagers braucht man eine Vorrichtung. Hier einfach mit einer großen Schraubzwinge, dem alten Kugellager als Druckstück und einem genau passenden Rohr mit 12,5 mm I.D. realisiert. Der Rohraußendurchmesser entspricht dem Innenring.

Das genau passende Rohr ist sehr wichtig, damit das neuen Lager beim Aufpressen nur am Innenring belastet wird. Ansonsten ist der nächste Defekt vorprogrammiert. Schon 1-2 mm vor der endgültigen Position aufhören mit Pressen. Diese Vorrichtung federt so stark nach, dass das Lager immer gleich um mehrere Millimeter weiterrutscht. Für die letzten Millimeter also mit einem kleinen Hammer vorsichtig auf das Ende des Rohrstücks schlagen und immer wieder nachmessen.

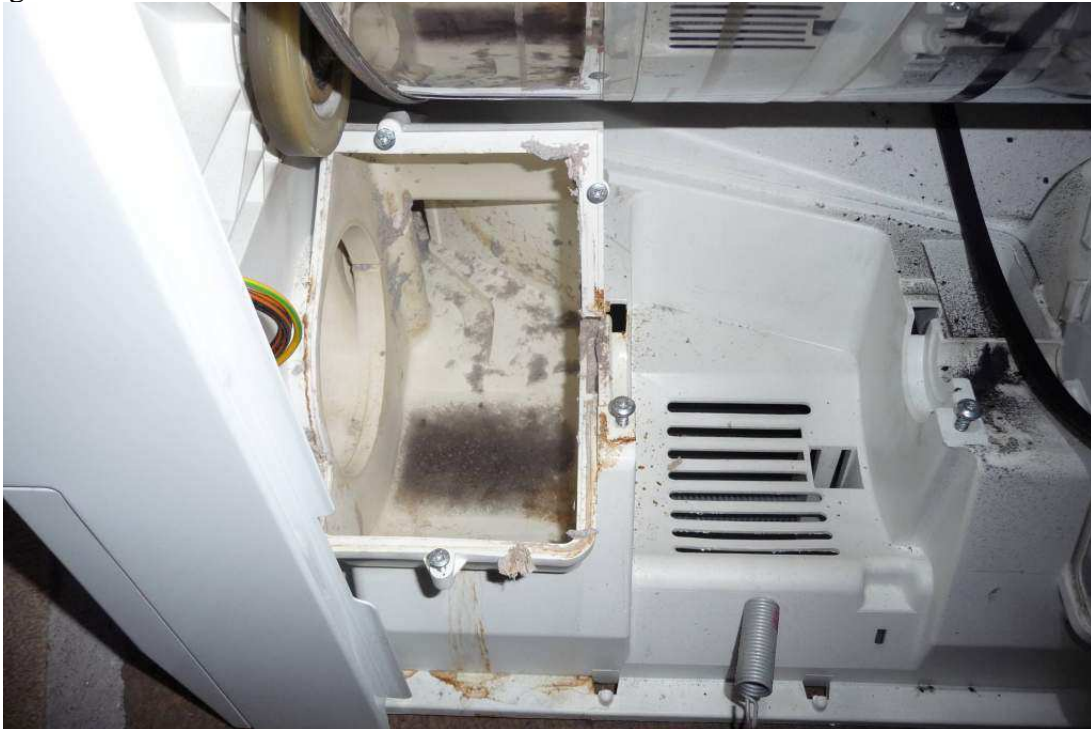
So sah die Bescherung bei dieser Maschine aus, nachdem der Motor ausgebaut war. Im vorderen Gebläsekasten stand das Wasser zentimeterhoch. Das ist die eigentliche Ursache, warum das Motorlager vom Rost befallen war.

Vor dem Einbau des Motors in den Trockner kommt das wichtigste. Die Ursache für den Lagerdefekt muss beseitigt werden. Und das ist oft eine Verstopfung im Ablaufloch am Boden des Gebläsegehäuses. Am besten wird die vordere Luftführung komplett und sorgfältig gereinigt, so dass sich keine festsitzenden Flusen mehr an den Wänden befinden. Dann muss man das Ablaufloch am Besten mit einer Spritze aussaugen, danach vorsichtig mit Luft freipusten.. Zur Probe gießt man einen viertel Liter Wasser in den Gebläsekasten. Wenn das innerhalb einer Minute nach unten zur Kondensatpumpe wegläuft ist alles in Ordnung. Wenn nicht muss man ggfs. Die Ablaufleitung von unten ausbauen und freipusten.

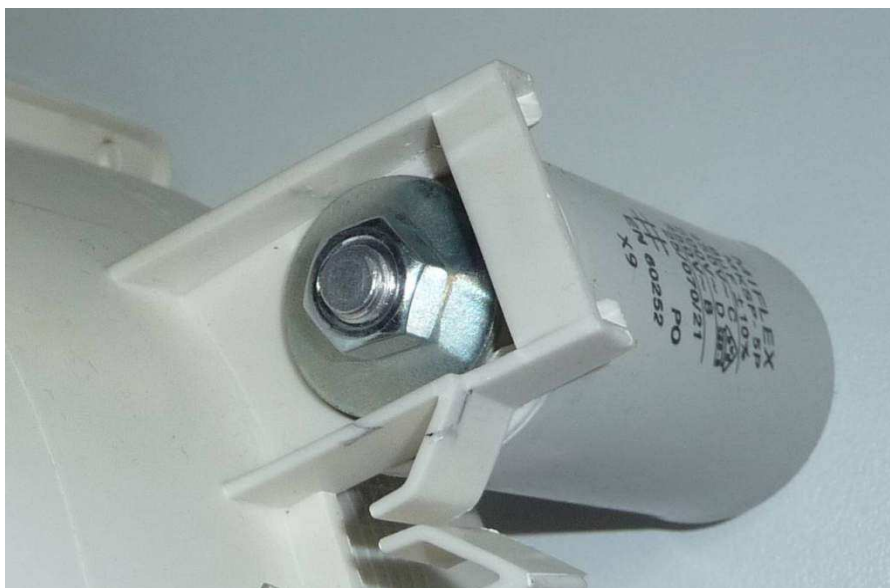
Vorm Anschrauben der Seitenwand empfiehlt es sich noch den **Kondensator** zu **prüfen**. Durch Alterung verlieren die Motorkondensatoren an Kapazität. Irgendwann klappt dann der Motoranlauf bei voller Trommel nicht mehr. Mit einem Kapazitätsmessgerät auf Sollwert prüfen. Statt **8 μ F** waren es hier nur noch 6,7 μ F.

Also auswechseln. Die Originalteile sind recht teuer. Bei DarisusGmbH.de gab's den passenden Kondensator 8 μ F 450 V für ~ 1,80 Euro plus Porto. Der Standardkondensator hat aber nur einen M8 Bolzen. Einfach eine passende Karosseriescheibe (23-24 mm außen) nehmen, dann passt das sauber an die vorhandene Halterung.
