Reparatur eines Geschirrspülers Siemens S9LT1S

Fehlerbild:

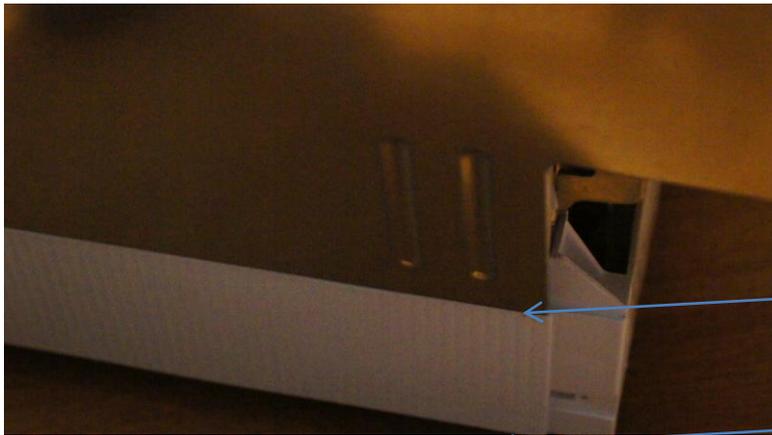
Ist Undicht. Auf der linken vorderen unteren Seite tritt ca. beim Zeitstand 0:55 Ca 1 Liter Wasser aus.
Er war total undicht. Teilweise lief er ewig und machte die Programme nicht fertig.

Hier irgendwo ist es geronnen

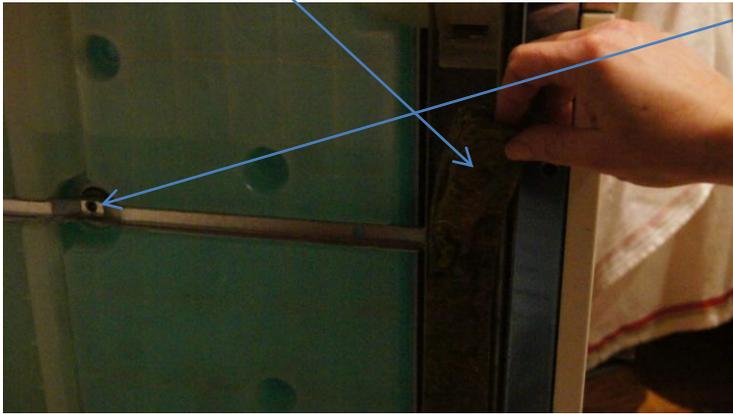
Entfernen der Schalldämpfung und der beiden Seitenbefestigung (je eine Schraube pro Blech)

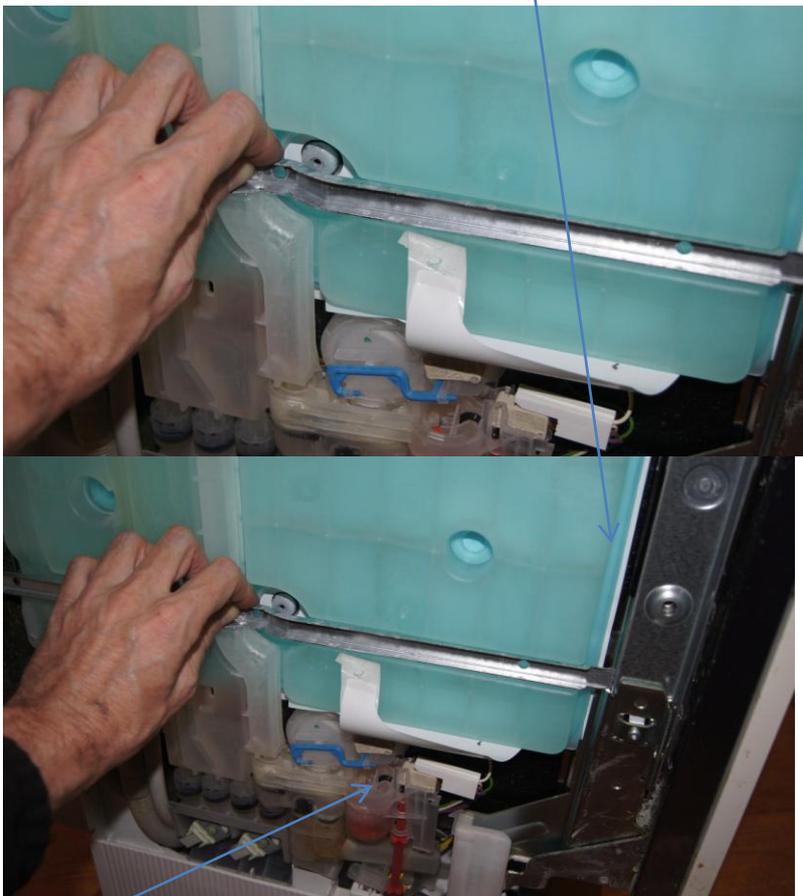
Blech nach links schieben bis man es rechts und in F

olge links rausnehmen kann

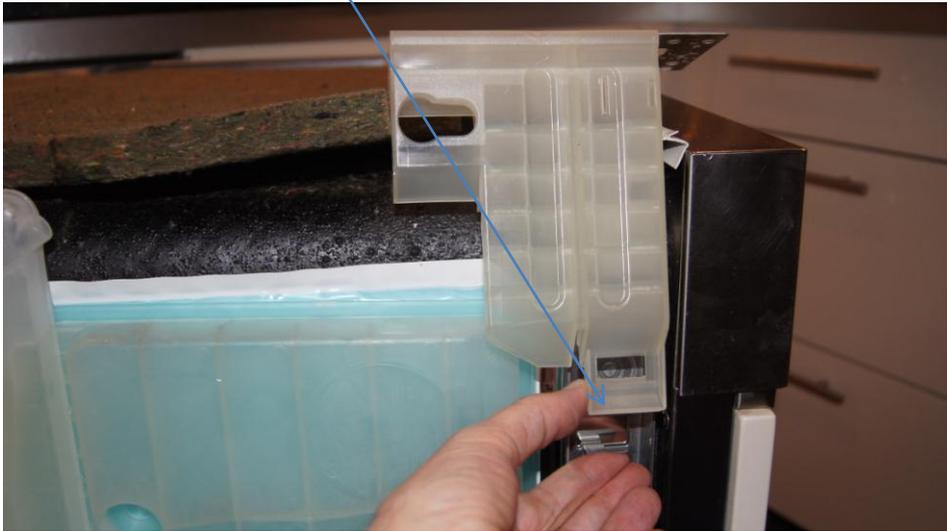
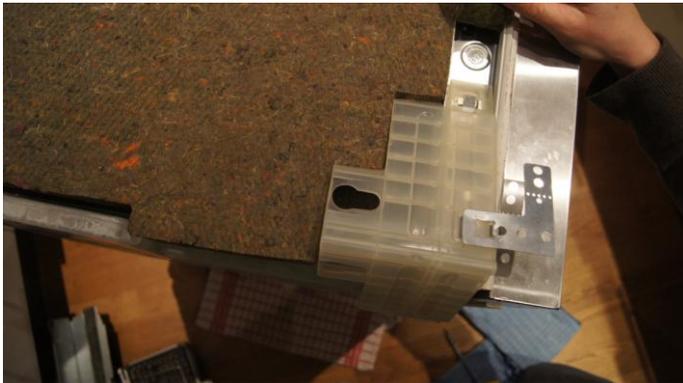
Hier glaube ich ist das Wasser rausgekommen und hat sich dann in der Bodenwanne aufgefangen. Alles wurde nicht abgepumpt und der Rest kam raus. Habs nachdem was ich im Forum gelesen habe gar nicht mehr überprüft, sondern gleich ausgebaut und gereinigt.

Habe zum aufklappen des Wassertanks die beiden Plastikteile aufgeklappt. Der Rechte hat einen schnappmechanismus. Unten anziehen dann hat er sich gelöst.

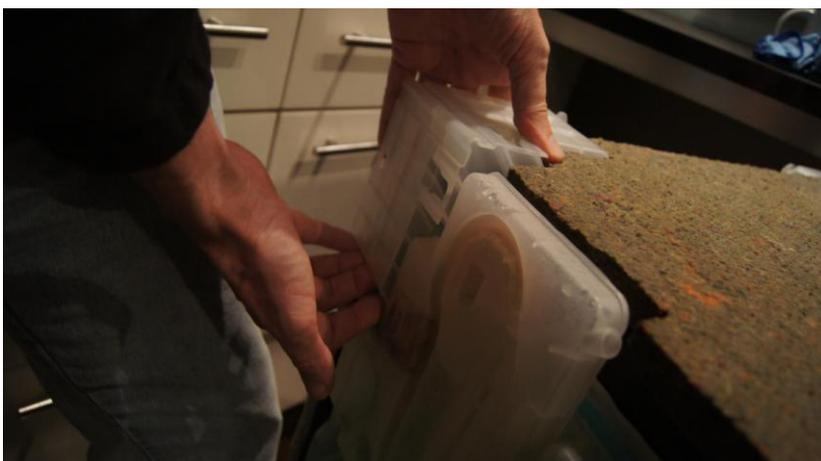
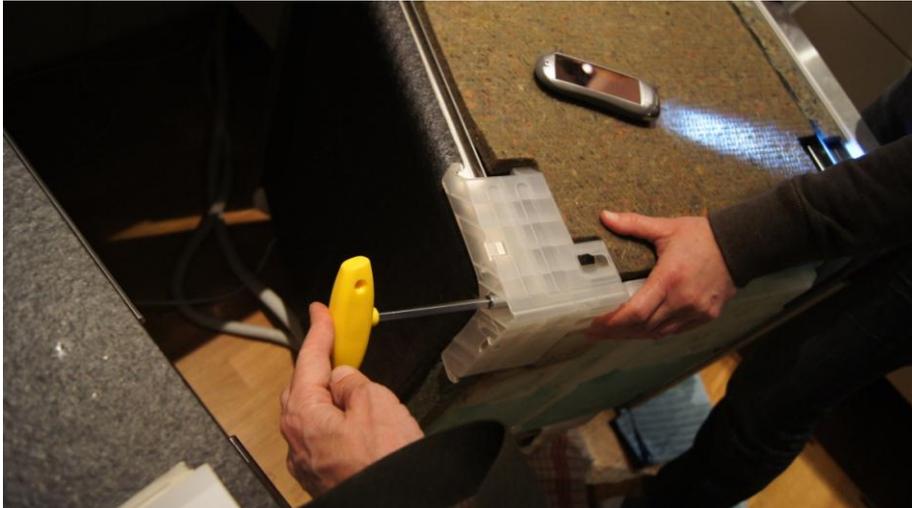
Den linken hab ich fast abgerissen, da ich dachte recht schnapper link schnapper aber nein der ist mit einer Schraube befestigt. -> Siehe nächste Seite

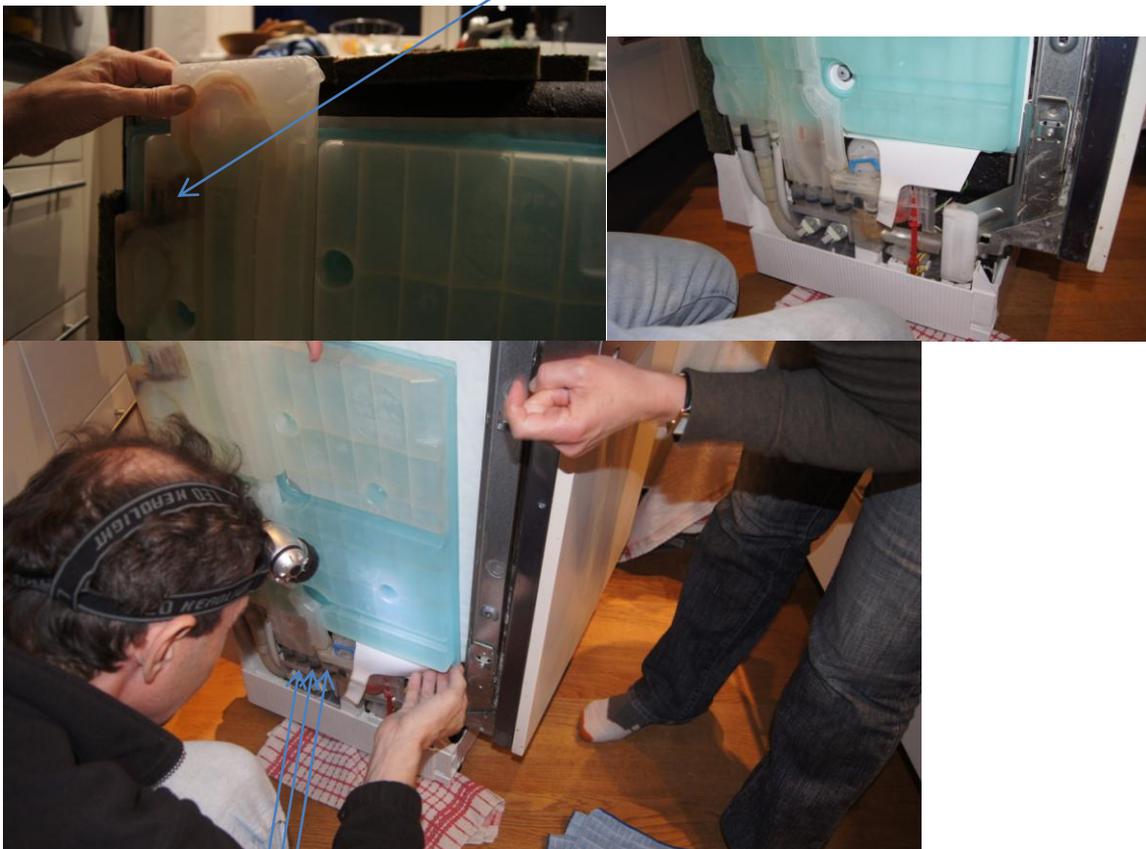
Dann hab ich den Wasserbehälter weggeklappt. Das konnte ich nicht reinigen. Wusste nicht wie ich da rann komme. Scheint aber auch kein Problem zu machen.

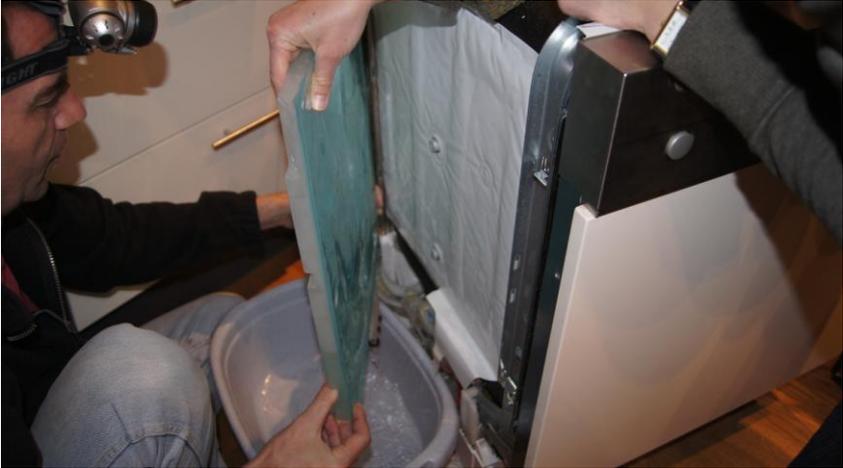
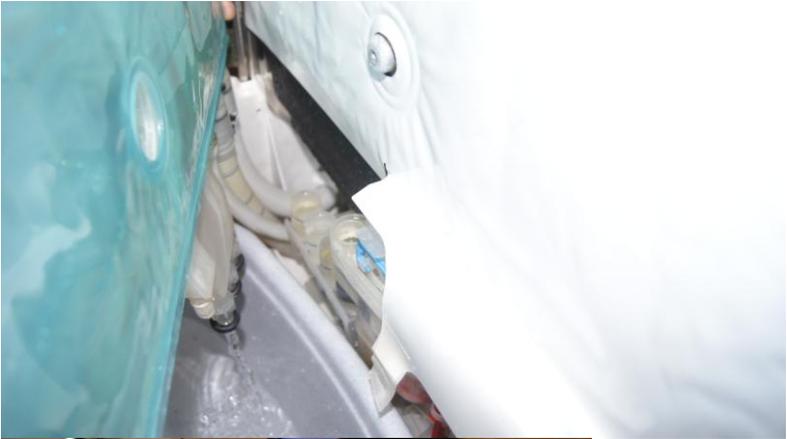
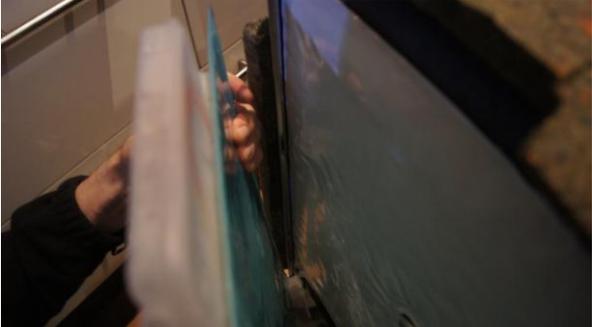
Dann habe ich die etwas herausgeklappte Wassertasche sanft nach oben gedrückt und aus der gesteckten Verbindung (en) gezogen.

Wasser abfließen lassen ein ein Gefäß

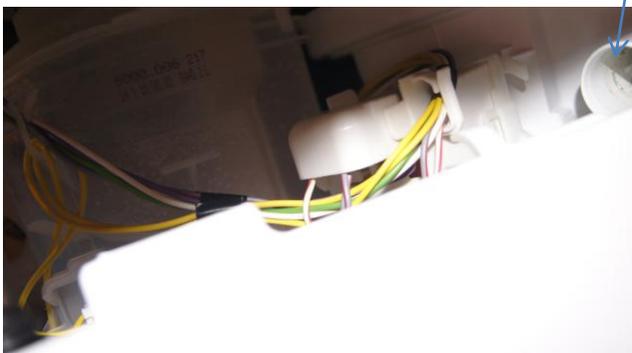
Nun habe ich den gerippten Verbindungsschlauch abgesteckt. Habe leider kein besseres Foto. Diese Aufnahme ist von Vorne unten. Rechts sieht man ein Ende. Den Schlauch haben wir mit heissem Wasser gereinigt. War total verstopft. Damit war klar wo das Problem herkam.

Rückblickend glaube ich, dass es gereicht hätte den Rippligen Schlauch zu reinigen. Da aber schon alles offen war, war es gut auch den Rest zu reinigen.

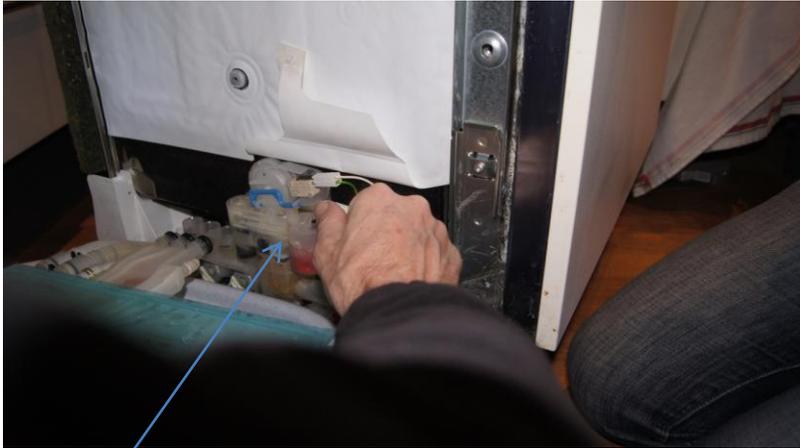
Dann DAS Teil vorsichtig nach oben herausgelöst und auch gereinigt. Mit Essig und heißem Wasser auch entkalkt.

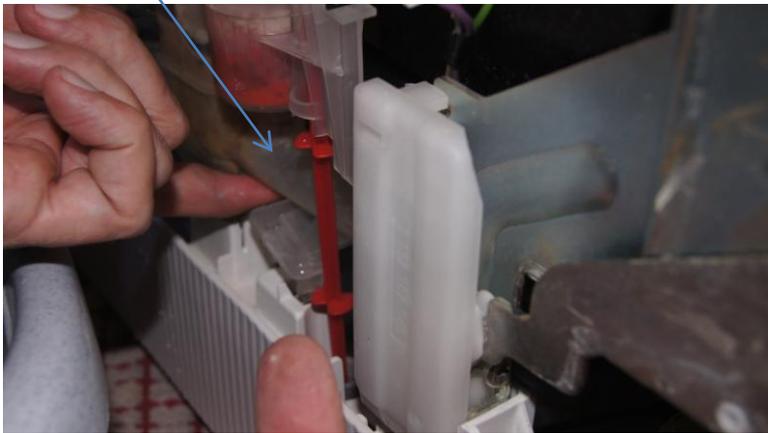
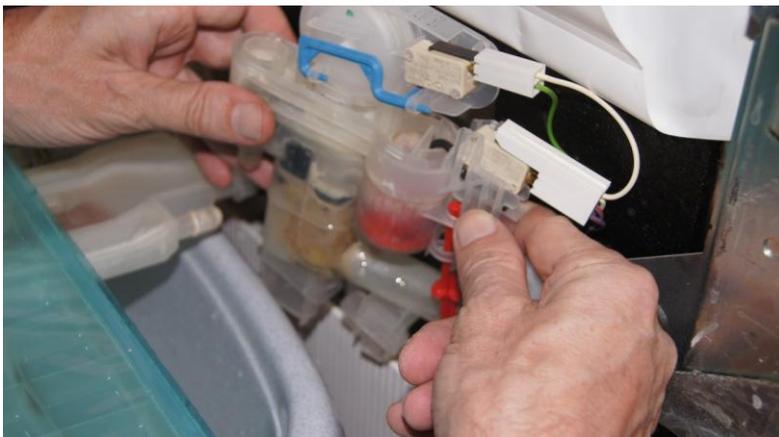
Vor dem Reinigen natürlich noch abgesteckt

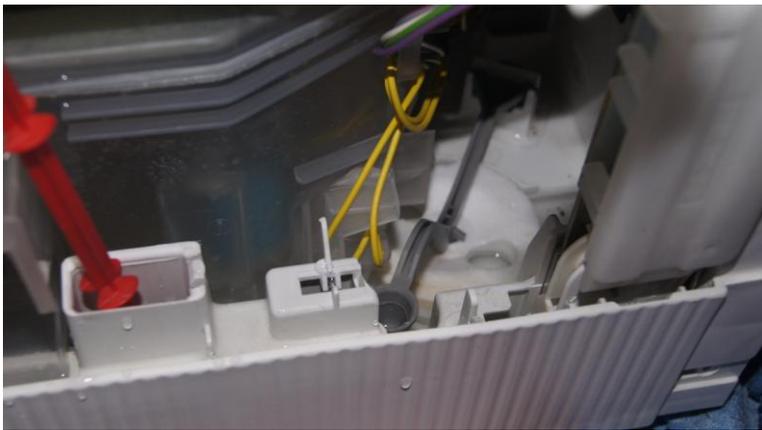
Hier noch der Schwimmer
